# KÁCENÍ STATICKY RIZIKOVÝCH DŘEVIN A DŘEVIN SUCHÝCH V PARKU MASARYKOVY SADY, JAROMĚŘ - AKTUALIZACE 11.1.2022

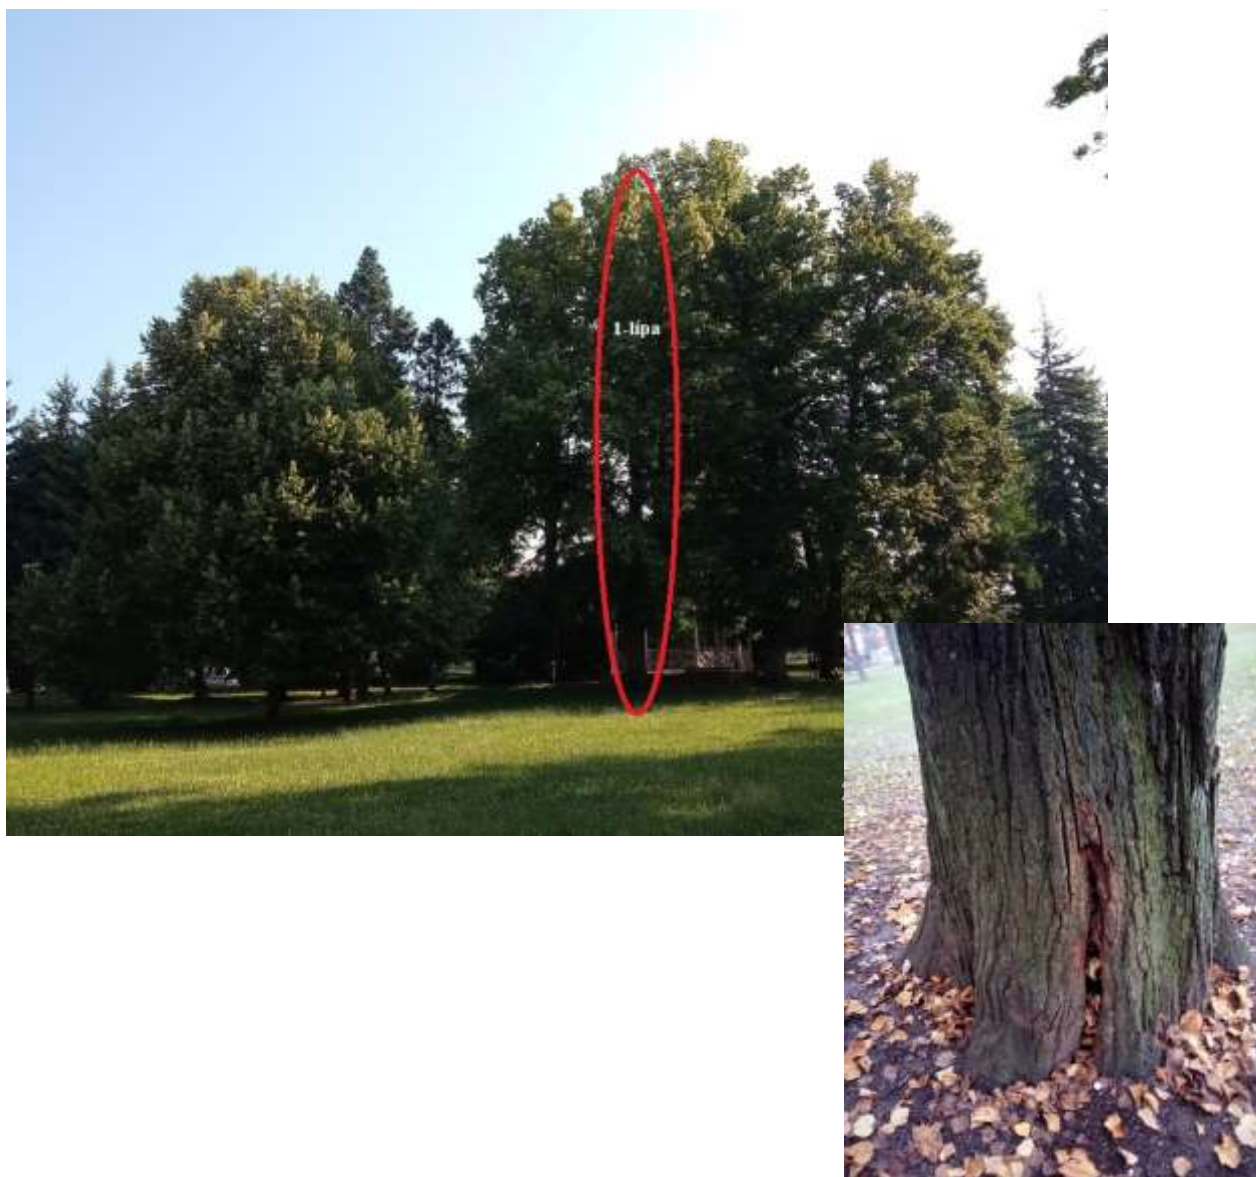
## 1) lípa velkolistá - *Tilia platyphyllos*

Lokace: jedna z lip u altánku-je nejbližze k ZŠ Na Ostrově.

Důvod odstranění: rozsáhlá dutina a hniloba ve kmeni, výrazně nakloněna

Zdravotní stav: Dutina je velmi rozsáhlá a celou tíhu drží z větší části jen obvodová pletiva ve kmeni. Přesto, že již bylo provedeno odlehčení koruny a obvodová redukce, je zde velké riziko pádu stromu. Dřevina se nachází v místě, kde se pohybuje hodně dětí i dospělých. Je zde vysoká pravděpodobnost Rozsáhlé hniloby v kořenech. Před několika lety zde v létě spadla jedna z nejbližších lip z důvodu narušené statiky a hniloby v kořenech.

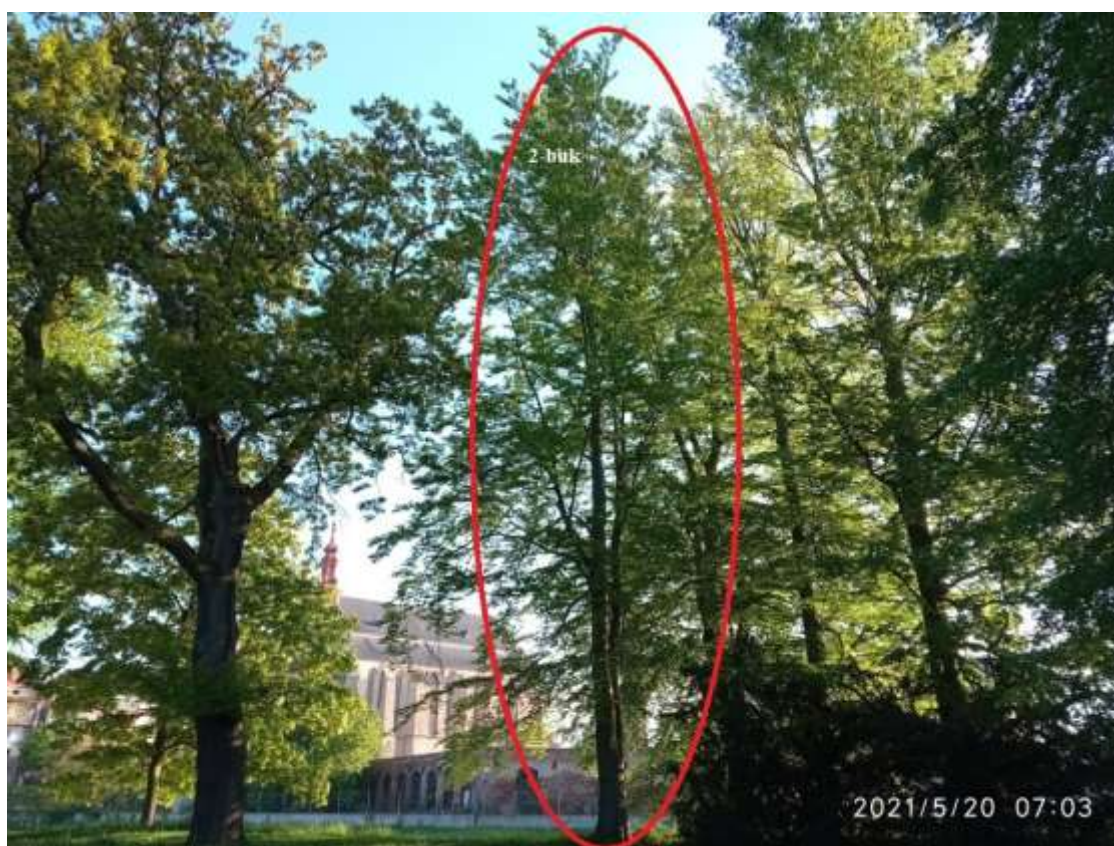
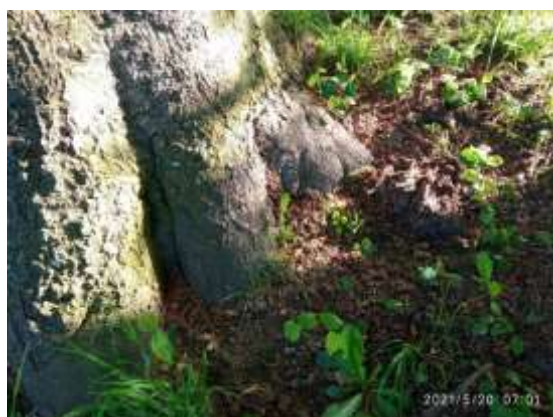
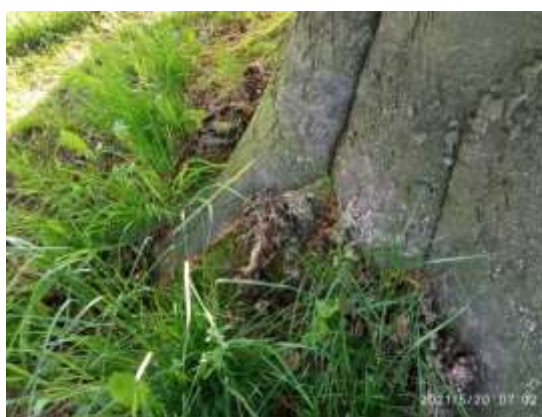
## 2) buk lesní - *Fagus sylvatica*

Lokace: první z buků na břehu řeky Labe-je nejbliže k asfaltové cestičce, na začátku skupiny tisů a také nejbliže k altánu.

Důvod odstranění: plodnice vějířovce v patě kmene a na kořenech ve vzdálenosti 0,2-1,5m od kmene.

Zdravotní stav: Strom vypadá velice zdravě, ale bohužel u tohoto druhu houby zdání klame. Houba je schopna rozložit během několika let kořenové náběhy až k patě kmene a pak dojde k nečekanému pádu. Na řezu kmene se to neprojeví, proto je obhajoba ke kácení velmi složitá. Ale protože zbytky vějířovce, focené v květnu, jsou již u kmene na náběžích, je zde velké riziko pádu.

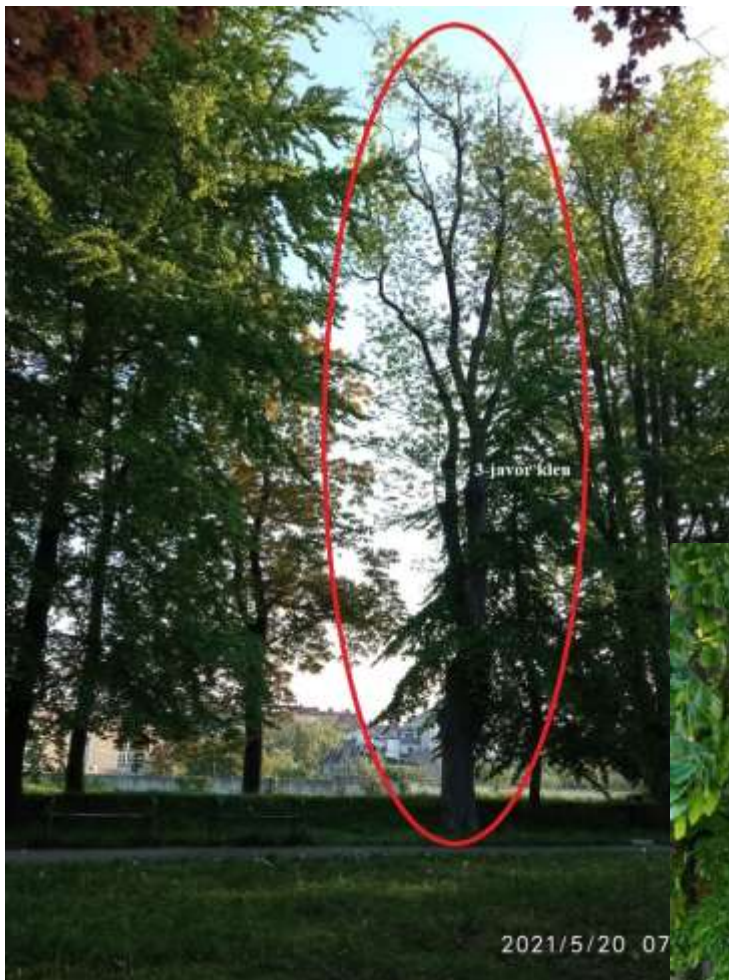
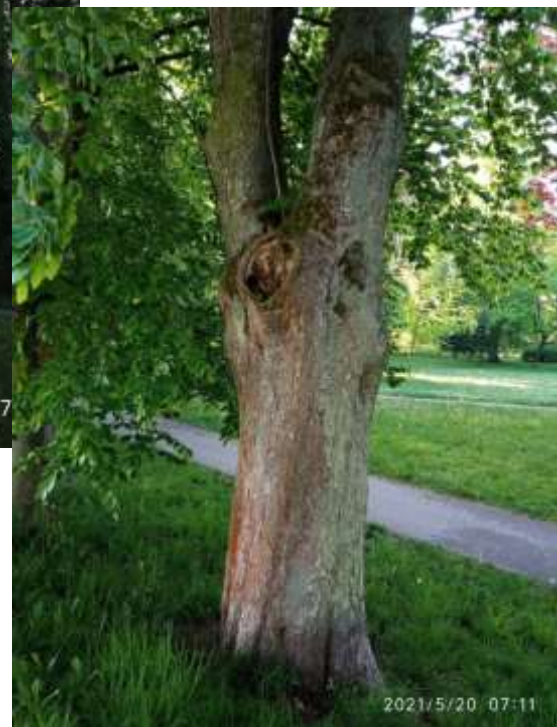
### 3) javor klen - *Acer pseudoplatanus*

Lokace: javor na břehu řeky Labe, u asfaltové cestičky a laviček

Důvod odstranění: v předchozích letech provedeno ošetření, dřevina dále intenzivně odumírá-je už velmi nebezpečný-v rozvětvení rozsáhlá hniloba.

Zdravotní stav: nehojící se rána po kosterní větvi (ze strany cesty není dutina vidět) rozšiřující se hniloba, silně narušuje statiku dřeviny a tlakem na rozvětvení může kdykoliv dojít k vylomení celé větve

Strom v porostu ostatních nejbližších dřevin výrazně odumírá. Byla provedena hlubší obvodová redukce a dřevina dále velmi rychle odumírá, protože hniloba v rozvětvení je tak rozsáhlá, že omezuje průchod živin do kosterních větví, dřevina viditelně rychle ztrácí vitalitu.

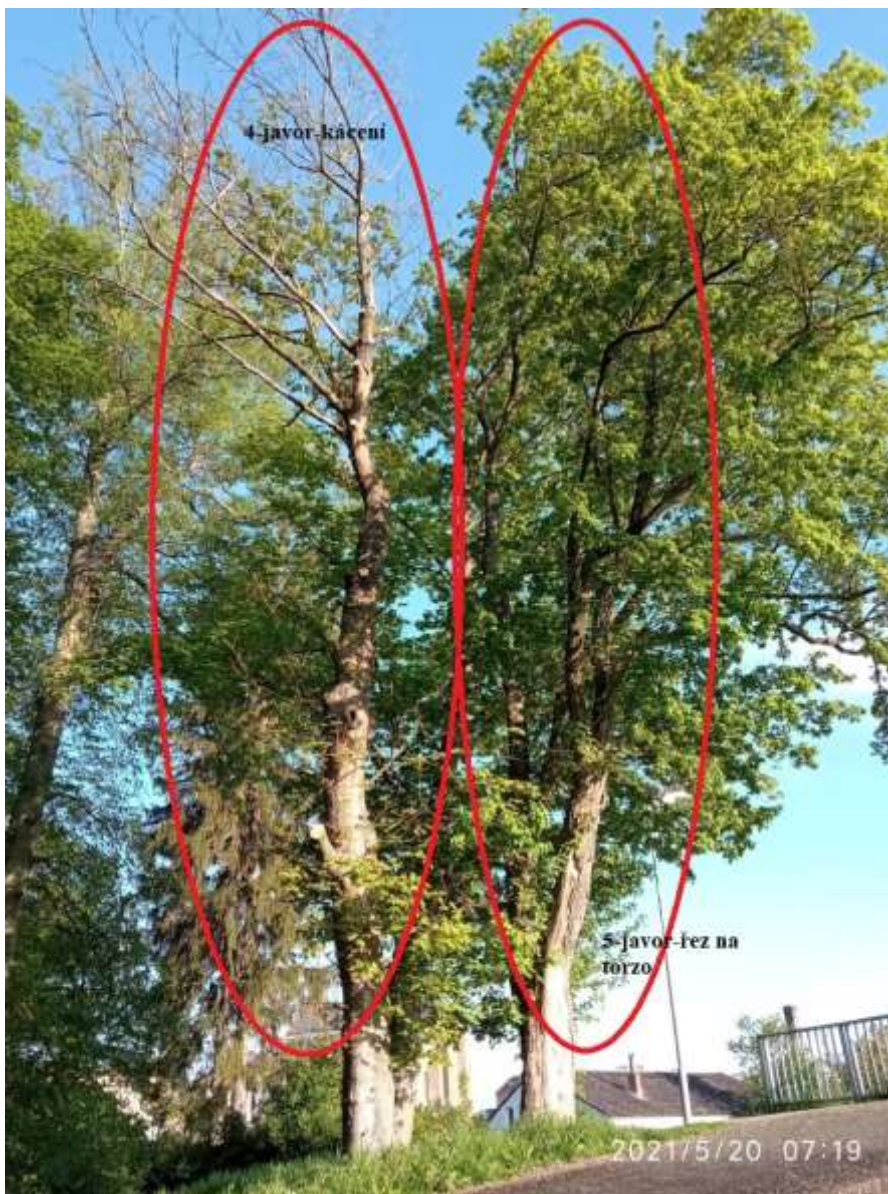
#### 4) javor klen - *Acer pseudoplatanus*

Lokace: Druhý javor od lávky přes Labe, směrem k jídelně.

Důvod odstranění: odumírají kosterní větve, v rozvětvení v koruně výrazná hniloba  
Zdravotní stav: Ořezány byly nejnebezpečnější větve, zasahující nad cestu, a zakráčeny silně odumírající. Přesto je riziko rozlomení dřeviny velké, kvůli rozsáhlé dutině v horní polovině kmene. Dřevina viditelně rychle ztrácí vitalitu.

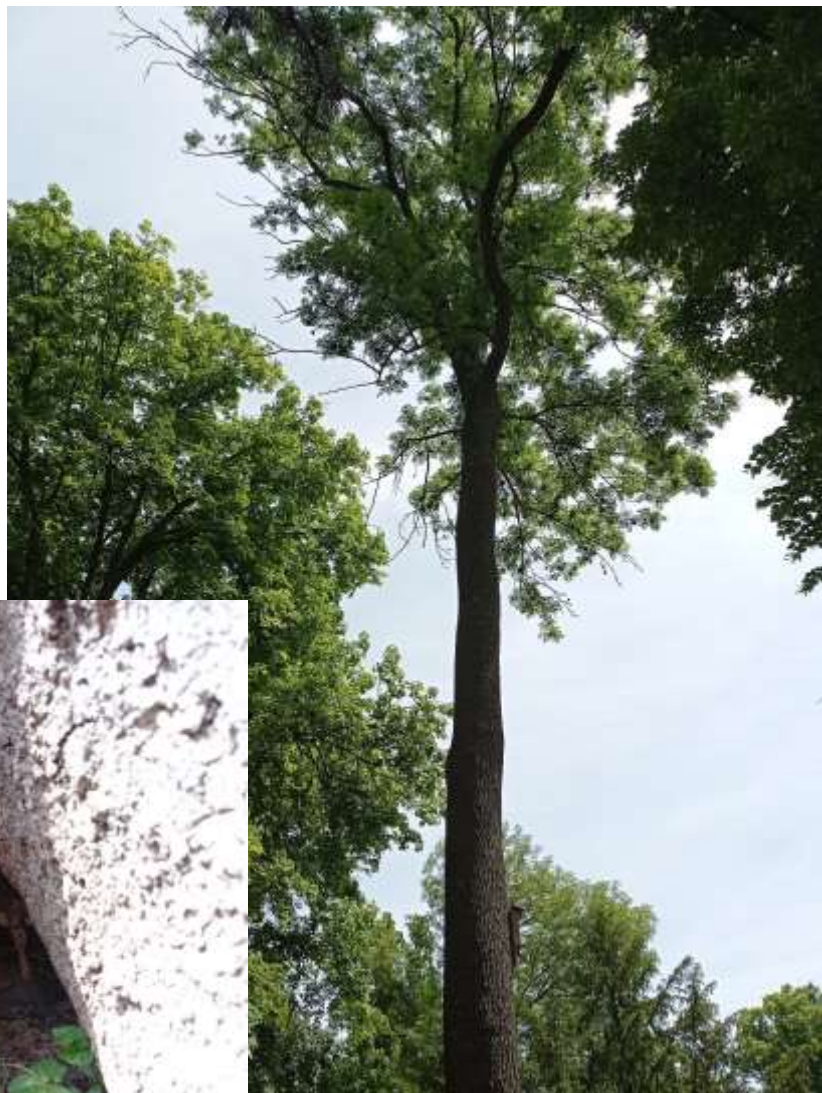
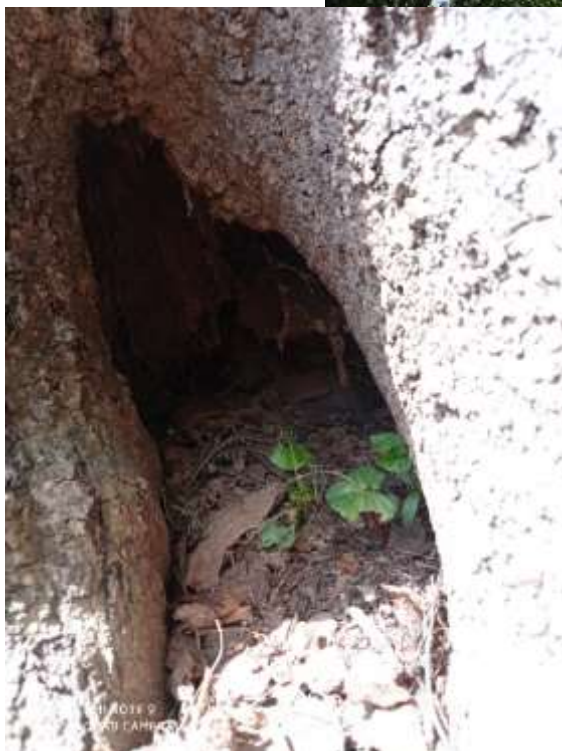
## 6) jasan ztepilý – *Fraxinus excelsior*

Lokace: u asfaltové cestičky na křižovatce poblíž protipovodňové bariéry.

Důvod odstranění: během posledních dvou let výrazné odumření koruny, otevřená dutina v patě kmene

Zdravotní stav: V posledních dvou letech zaznamenáno rychlé prosychání, přítomností lýkohuba jasanového i lýkohuba zrnatého. Stabilita silně narušena velkou dutinou v patě kmene a vysokým vyvětvěním. Redukcí koruny není šance snížení dřeviny a zlepšení statiky, protože je vysoko vyvětvěná. Dřevina viditelně rychle ztrácí vitalitu.

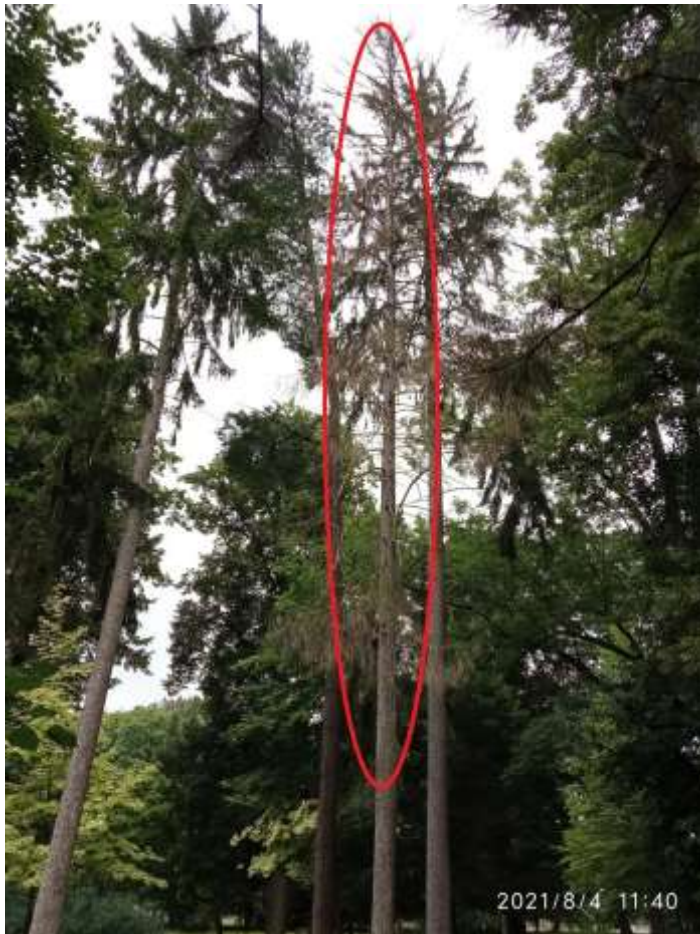
## 7) smrk obecný – *Picea abies*

Lokace: u asfaltové cestičky vedoucí parkem k jídelně. Poblíž jídelny a skautské klubovny.

Důvod odstranění: suchý, napaden lýkožroutem smrkovým  
Zdravotní stav: suchý.
